## Las cámaras termográficas de FLIR proporcionan pruebas irrefutables en un juicio en Italia

*Un ejemplo es el de un juicio italiano sobre entradas de humedad y formación de moho en un nuevo complejo de apartamentos. Los inquilinos reivindicaban que la construcción del edificio era defectuosa; por su parte, el contratista afirmaba que la culpa era de los inquilinos ya que no calentaban y ventilaban los apartamentos de forma adecuada. Las inspecciones con las cámaras termográficas hicieron que se zanjara el asunto.*

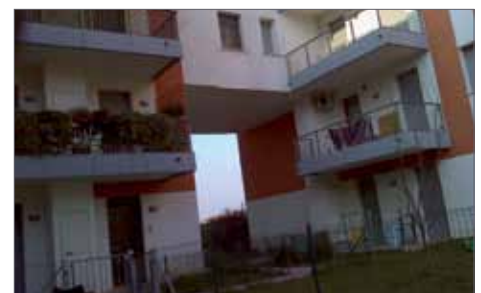
Esta imagen térmica muestra claramente fugas de calor en el edificio.

"Inspeccionamos los apartamentos de la discordia tanto por dentro como por fuera y encontramos algunas fugas de calor importantes y puentes térmicos", explica Eviana Faccin, asistente de termografía en Multites. "Un puente térmico es una zona con menor aislamiento.

El calor sigue el camino que presente menos resistencia. Frecuentemente, el calor se "cortocircuitará" a través de un elemento que tenga una conductividad mucho mayor que el material circundante. Esto se denomina puente térmico. Encontramos varios de estos puentes térmicos en nuestras inspecciones".

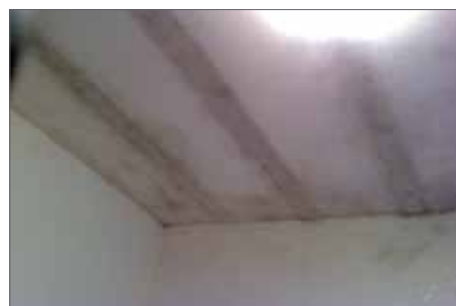
Estas imágenes muestran claramente que los puntos fríos provocados por puentes térmicos coinciden exactamente con el desarrollo del moho.

Una investigación más exhaustiva mostró que existía una relación directa entre la formación de moho y los puentes térmicos. "La existencia del moho coincidía completamente con los puentes térmicos. Cada punto mohoso se encontraba en una parte de la pared que resultó ser un puente térmico tal y como revelaron las imágenes térmicas".
